## تحسين خصائص التآكل الكيميائي باستخدام شعاع ليزر نيو ديوم ياك.

أميرة كنعان عصفور.

ماجستير / مدرس مساعد /كلية علوم -جامعة ديالى.

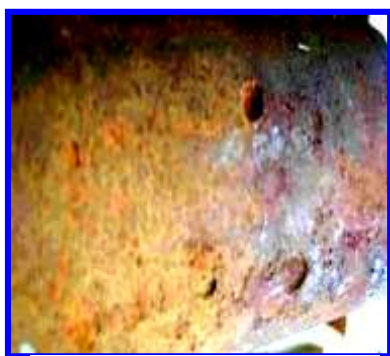
التآكل في أحواض الطلاء.

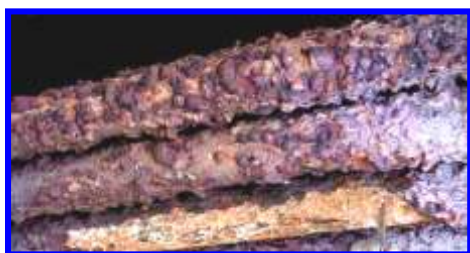
التآكل في أنابيب أحواض الطلاء.

يمكن أن تعزى التآكلات الحاصلة الى:  
الاختلاف في تراكيز المواد المضافة للمحاليل.  
تقشر طبقة الطلاء للأحواض.  
عدم الاهتمام بنظافة الأحواض خلال استبدال المحاليل.  
تجاهل استخدام الحماية الكاثودية.  
درجة حرارة المحلول.  
سوء التهوية .

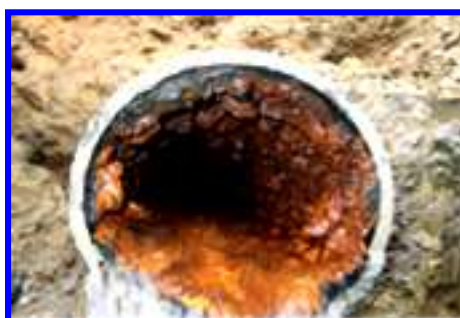
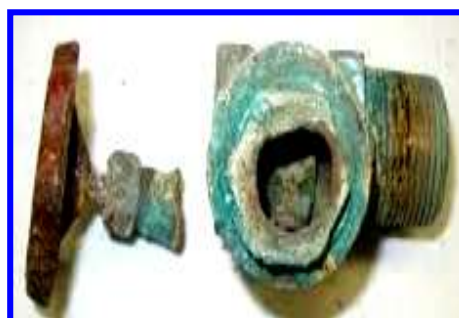
التآكل في معدات الطلاء.

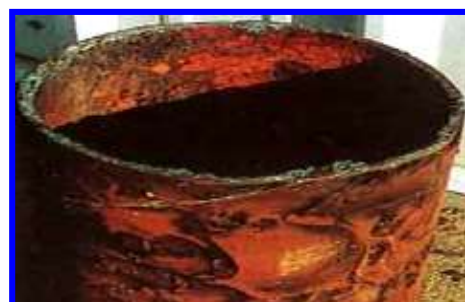
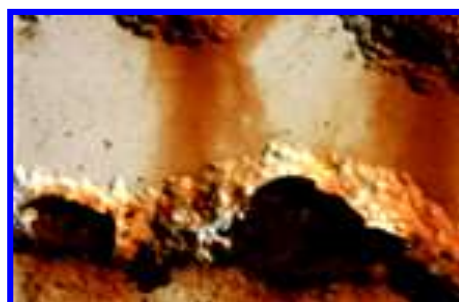
التآكل في أحواض الطلاء.
